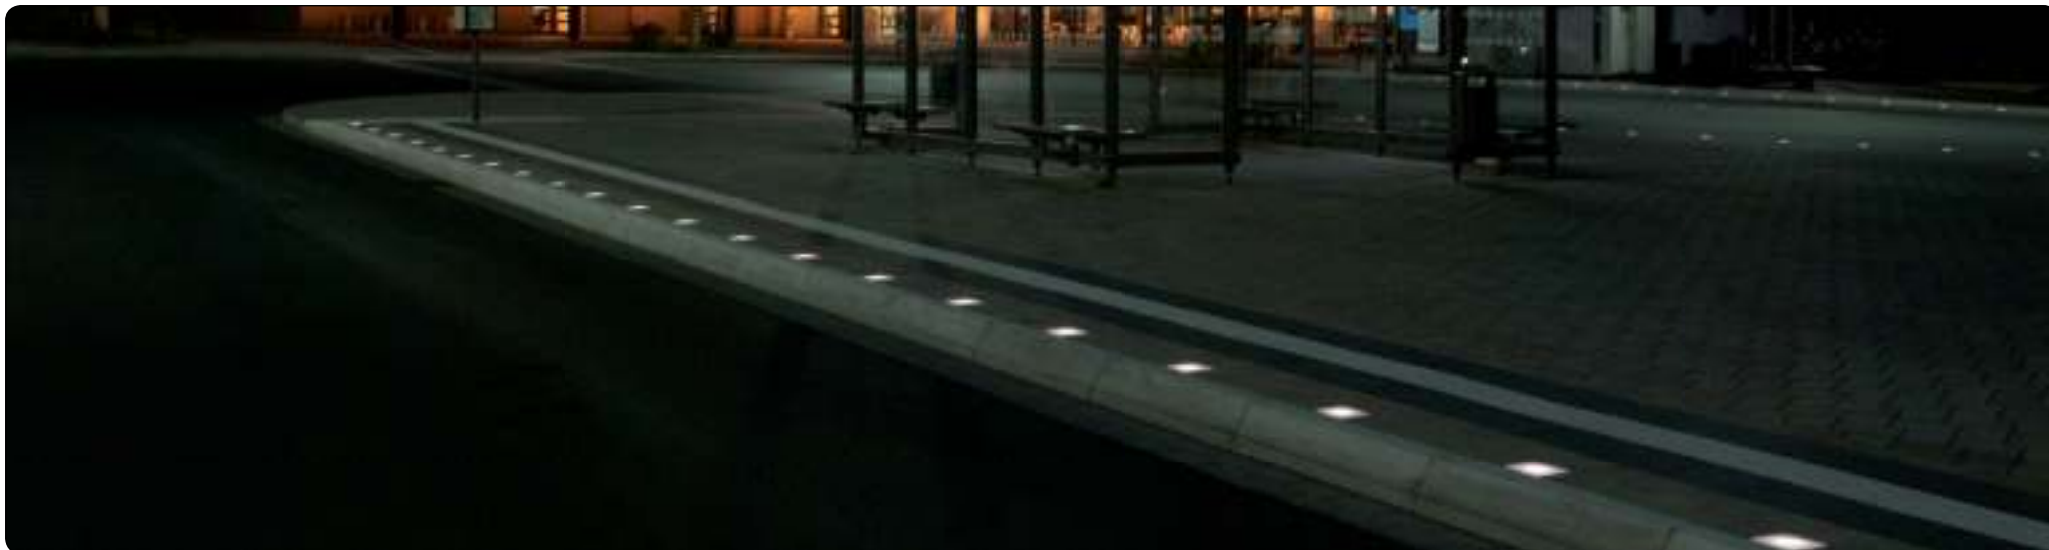
Arrêts de bus dans un terminal, vision normale avec éclairage de la bordure

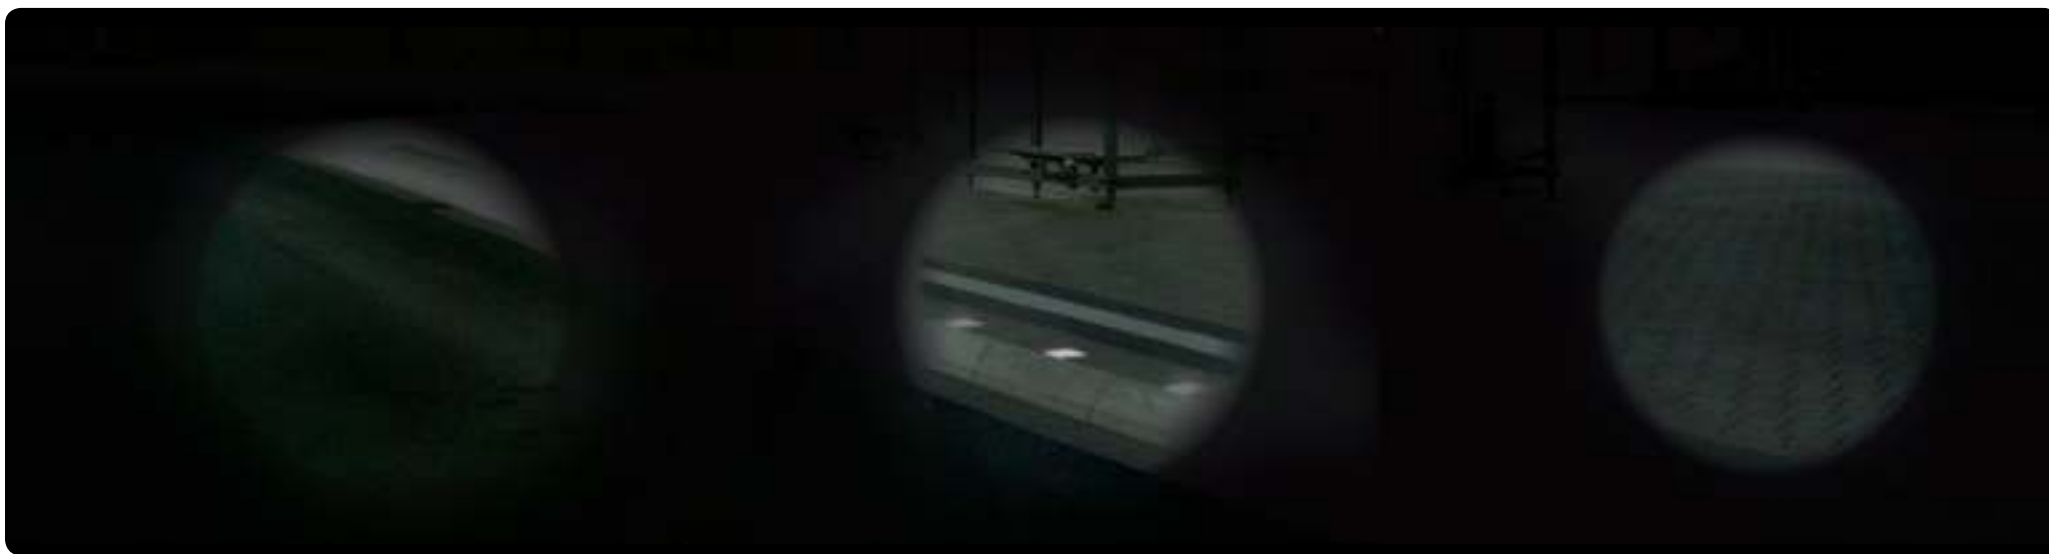
Même photo qu'au-dessus avec rétinite pigmentaire et 3 mises au point différentes sur le trottoir avec un contraste visuel insuffisant
